平成23年度合同研究会、筑波大学プラズマ研究センターシンポジウム  
プラズマ物理クラスター スクレープオフ層とダイバー タ物理サブクラスター(第1回会合)  
炉工学クラスター ブランケット サブクラスター(第2回会合)  
双方向型共同研究会合「ガンマ10装置における炉壁材料の損耗・再堆積の研究とそのダイバータ  
開発戦略における位置づけ」  
2011年7月20～22日、つくばサイエンスインフォメーションセンター(つくば市)

# タングステンのパルス熱・粒子負荷影響

九大応力研 徳永和俊、荒木邦明、藤原正、宮本好雄、中村一男  
九大総理工 堀田智宏  
原子力機構 江里幸一郎、鈴木哲、榎枝幹男、秋場真人  
東北大金研 栗下裕明

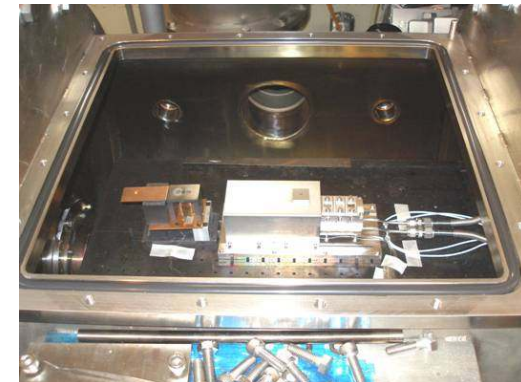
- 電子ビーム装置:  
高熱負荷試験装置(JEBIS)(原子力機構)  
照射条件:  
エネルギー : 65 keV  
熱流束: 1 GW/m<sup>2</sup>  
ビームの半値幅 : 8 mmΦ  
ビームアパチャー : 4 mmΦ  
照射時間: 0.6 ms
- 試料:  
タングステン(W)系材料  
10x10x1mmt、室温
- 観察分析:  
表形状変化: 走査型電子顕微鏡(SEM)  
損耗量: 電子天秤

$$T = T_0 + F_0 \sqrt{t} \frac{2}{\sqrt{\pi \rho c k}}$$

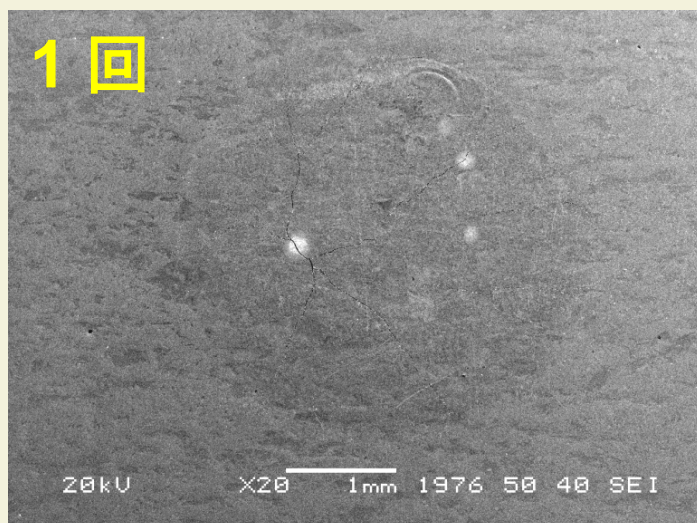
## He未照射材

再結晶処理(RX)材、1 GW/m<sup>2</sup>、1.0 ms、1 回及び10 回

- 溶融無し
- クラック、多少発生
- 優れた耐熱衝撃性

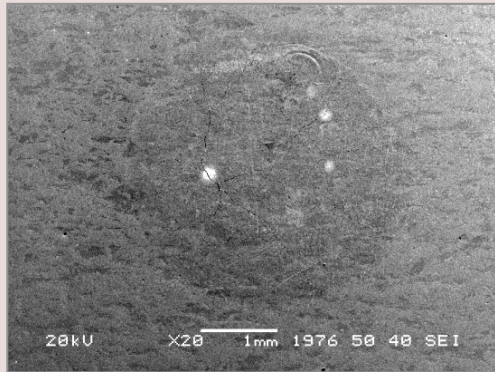
1回

再結晶処理(RX)材(He未照射)、1 GW/m<sup>2</sup>、1.0 ms、1 回及び10 回

- 亀裂が発生するが、あまり増加しない。
- 表面の平滑化
- 再結晶、表面拡散(高温時に原子移動)

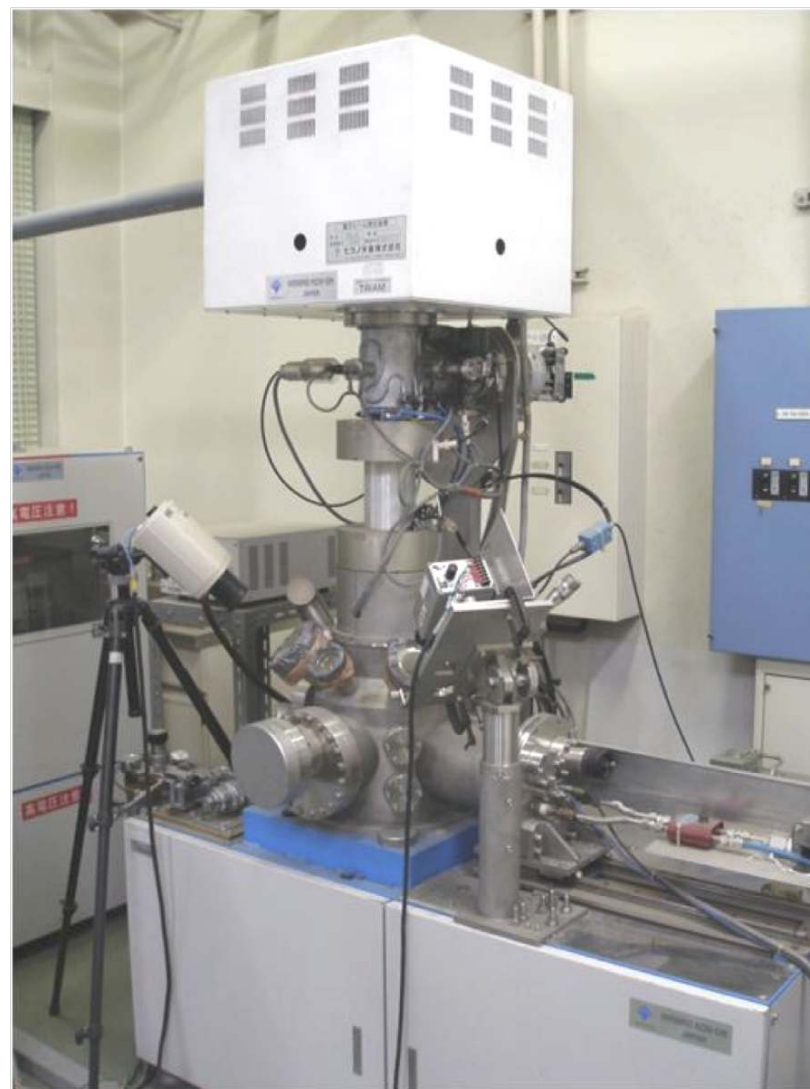
# 電子ビーム熱負荷装置(九大応力研)

- ・3kW:20kV, 150mA
- ・パルス～定常ビーム
- ・要素材
- ・試料ホルダー(水冷)
- ・2色放射温度計(低・高温)
- ・熱電対
- ・QMS、可視分光器
- ・膜厚計
- ・熱流束:電流(バイアス電圧印加)、 $\Delta T$

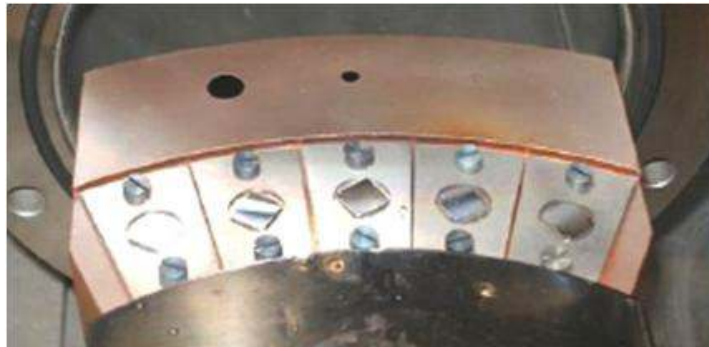
定常熱負荷: 1700°C、3min

試料ホルダー(Cu, W)及び試料

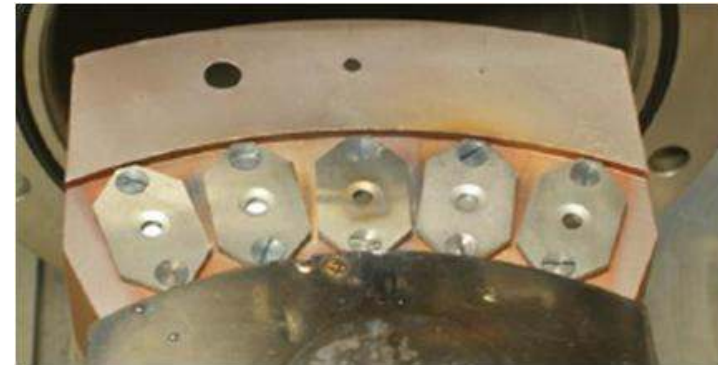
繰返し熱負荷

2s/9.5s、<450°C–1250°C、380回

試料ホルダー(CU, W押さえ板)  
及び試料
